Cserkúti András^{*}: A remetei Fekete-Körös-híd pályalemezének helyreállítási munkái

A Magyar Közút Kht. Békés Megyei Területi Igazgatósága beruházásában 2005. évben elkészültek a remetei Fekete-Körös-híd pályalemezének helyreállítási munkái.

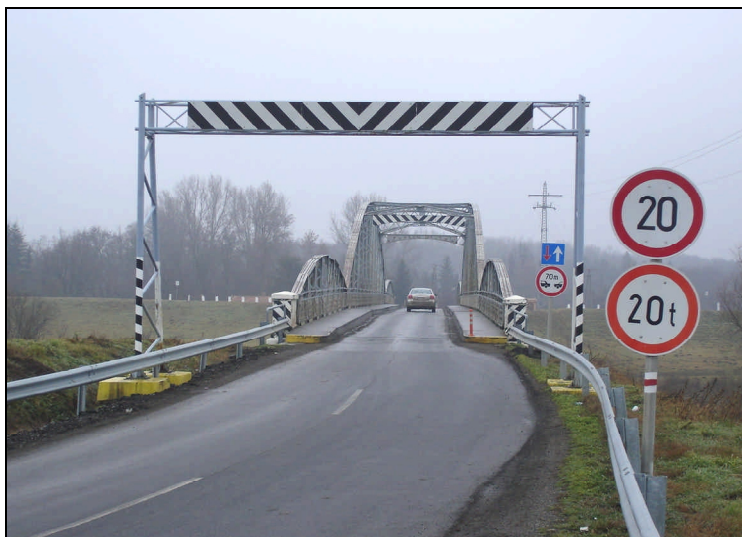
A kocspálya nézete helyreállítás előtt

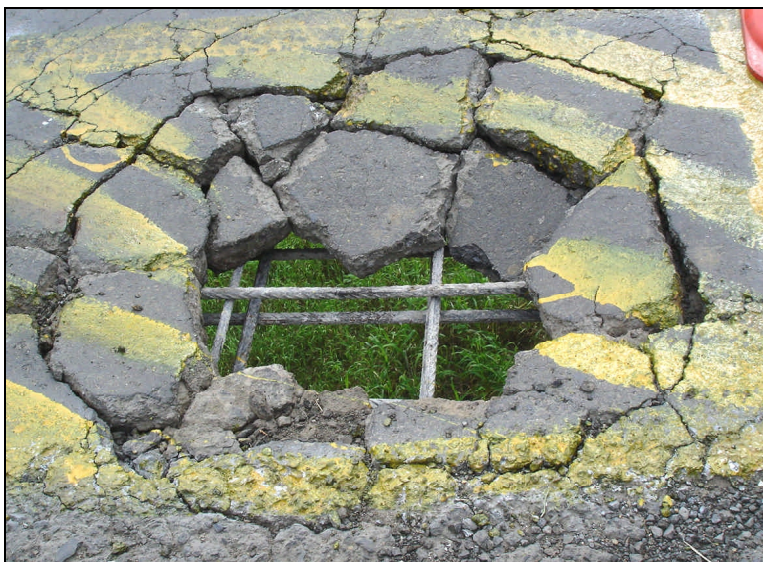
A jelentős tehergépjármű forgalom hatására a monolit vasbeton pályalemez a Sarkad felőli ártéri nyílásban 2005. május 17-én éjszaka átlyukadt. A kezdetben 15 cm átmérőjű lyuk másnap reggelre kb. 50 cm-esre növekedett. További aggodalomra adott okot (a kocspályáya burkolat deformációi alapján), hogy a Sarkad felőli ártéri nyílásban több helyen is fennállt a pályalemez átlyukadásának veszélye.

Az átlukadt pályalemez

A helyszíni vizsgálatok alapján megállapították, hogy a pályalemez átlukadását betonminőségi probléma okozta. A nem mérhető szilárdságú tönkrement betonzóna a teljes vég- és közbelső keresztartó közötti felületre kiterjedt a kocspálya keréknyoma alatt, így további valós veszélyt jelentett egy jármű vagy tengely esetleges beszakadása.

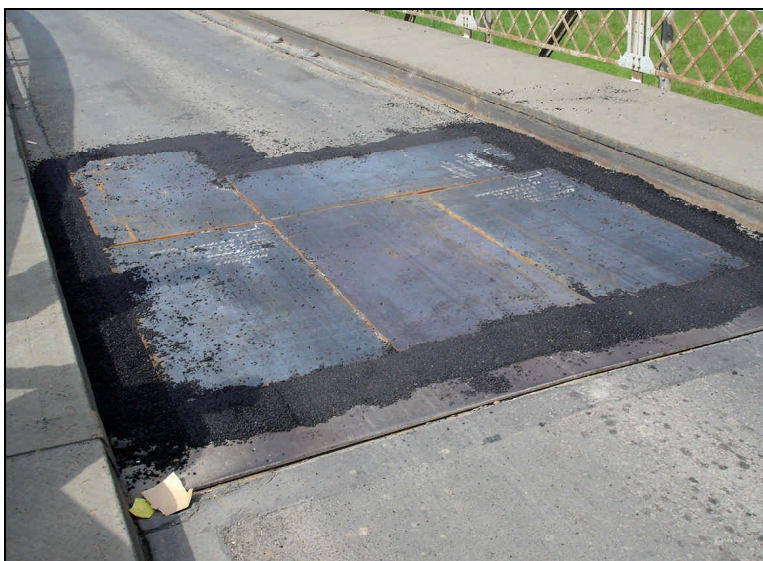
Az ideiglenesen helyreállított kocsipálya

A közút kezelője azonnali intézkedésként 5 tonnás rendkívüli összsúly-korlátozást vezetett be, amely a menetrend szerint közlekedő autóbuszokra és a megkülönböztető jelzést használó járművekre nem vonatkozott. A közvetlen balesetveszély elhárítása érdekében a kocspályát 20 mm vastag kazánlemezek elhelyezésével és rögzítésével ideiglenesen helyreállították.

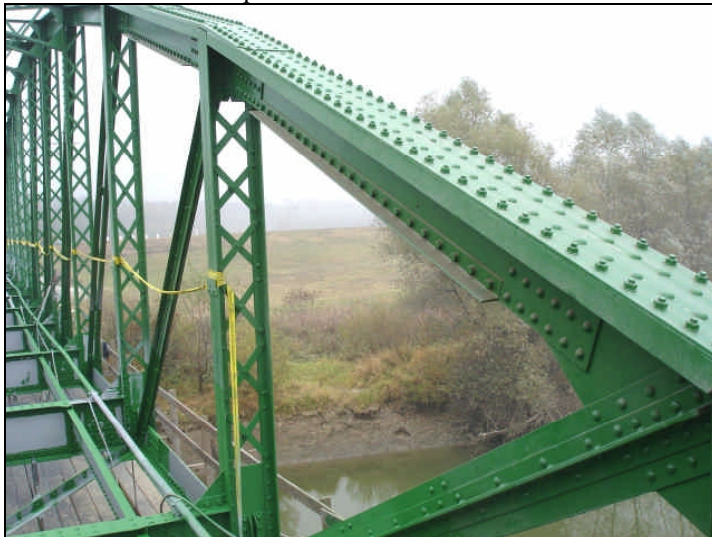
A főtartók felső övének erősítése
és az oszlopok hevederezésének sűrítése

- főtartók felső öveinek erősítése alul és felül két-két L80.80.8 szögacéllal,
- rácsrudak erősítése 2 db L80.80.8 szögacéllal,
- rácsrudak hevedereinek sűrítése a meglévő hevederek felezésében.

Mindhárom nyílásban megerősítették a kereszttartók bekötéseit, valamint sűrítették az oszlopok hevederezését.

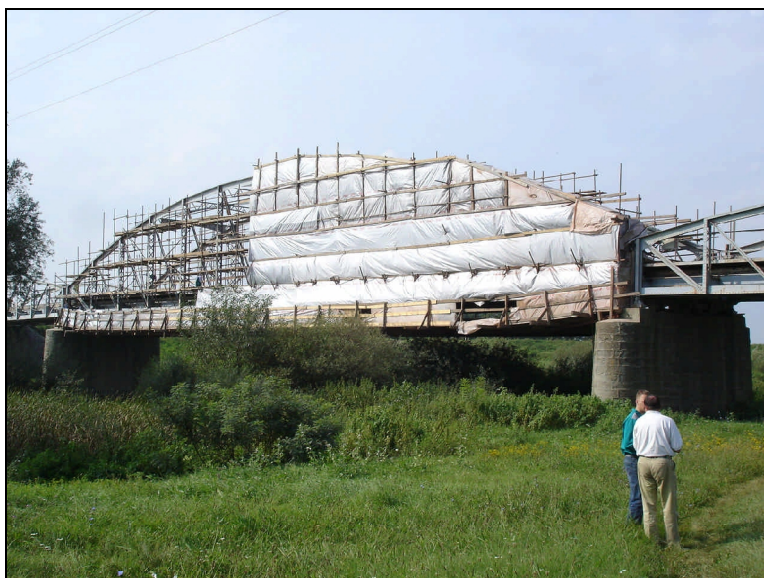
Az acélszemcsés felülettisztítás idejére az állványzatra fóliaterítés került

Az erősítési munkák elvégzését követően került sor az acélszerkezetek korrózióvédelmére. A felületek szemcsefúvásos előkészítése zárt térben, acélszemcse használatával történt. A szemcsék, illetve a felületről eltávolított régi festék- és rozsdamaradványokat porszívózással összegyűjtötték, majd szétválasztották, és a szemcsék újra felhasználták.

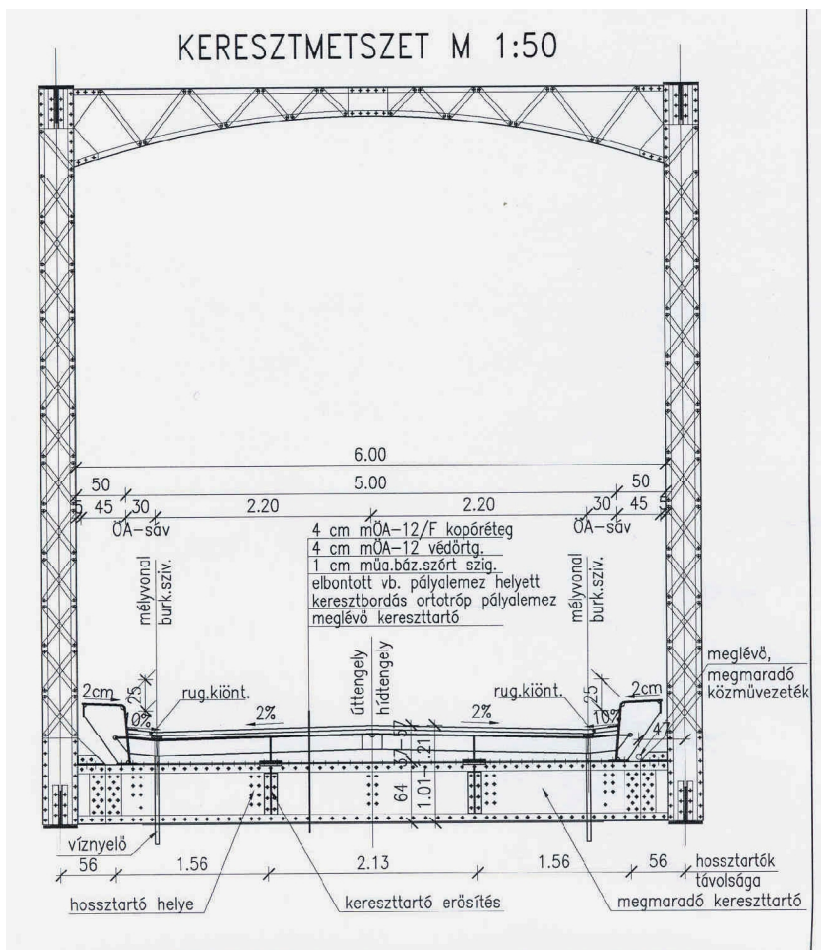
A tervezett keresztmetszet

Az elbontott monolit vasbeton pályalemez helyett ortotrop pályalemez került beépítésre, amely a meglévő szerkezet kereszttartóira támaszkodik. A pályalemez hossztartói egymástól 1,44 + 2,08 + 1,44 m-re helyezkednek el, a keresztirányú bordák kiosztása a szélső nyílásokban 300, az ártéri nyílásokban pedig 283 mm. A kocspálya szélessége 500 cm, 50-50 cm kétoldali kiemelt szegéllyel.

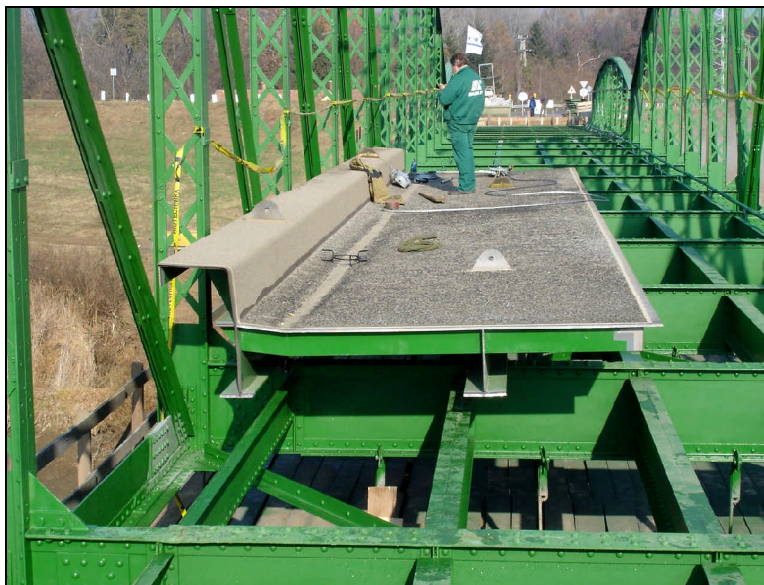
A medernyílás középső pályalemez-elemének behúzása

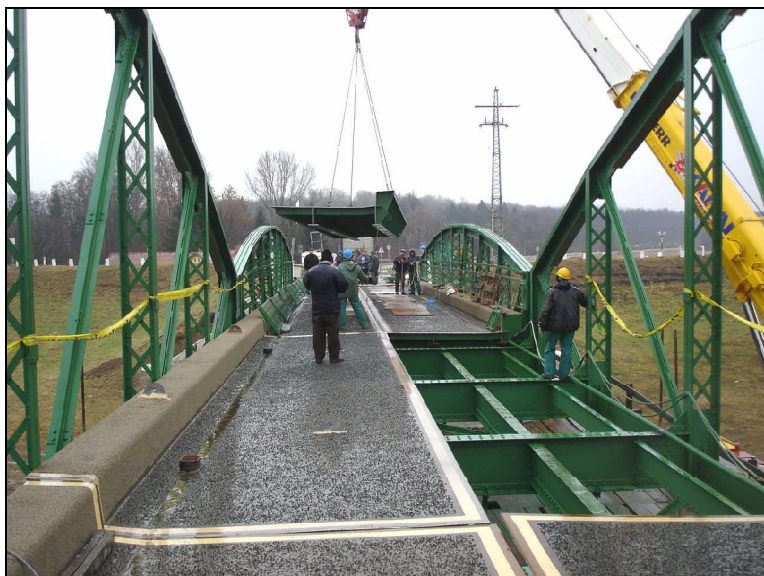
A medernyílás záró pályalemez-elemének beemelése élénk érdeklődés mellett folyt

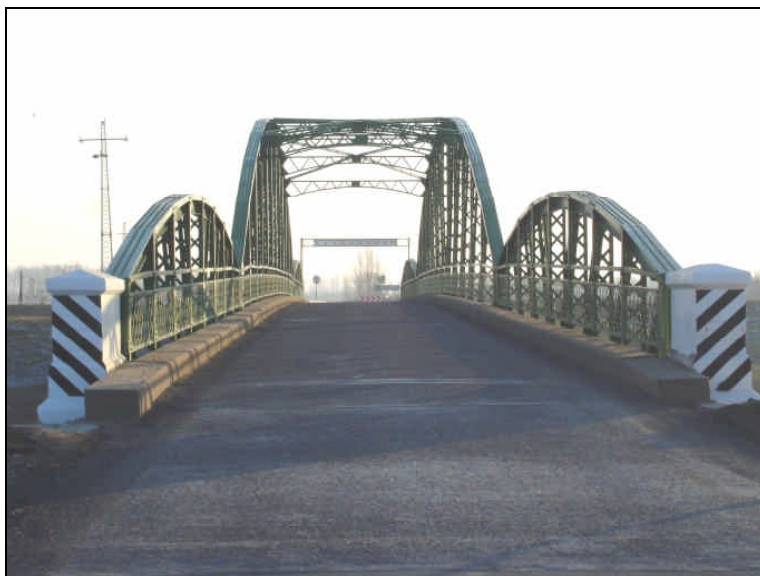
A kocspálya nézete helyreállítás után
