REMETEI FEKETE-KÖRÖS-HÍD PÁLYALEMEZCSERÉJE

DECK SUBSTITUTION OF THE FEKETE-KÖRÖS BRIDGE AT REMETE

A rácsos acél főtartós Remetei Fekete-Körös-híd vasbeton pályalemeze kilyukadt, tönkrement.

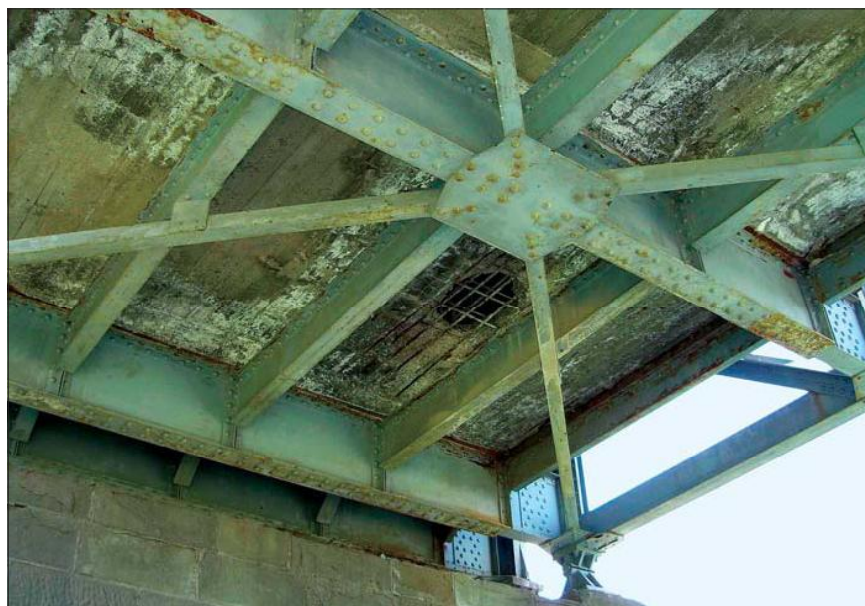
A híd Furta felőli szélső nyílásának meder felőli szélső keresztartó közében a nyomsáv alatt a 17 cm vastag pályalemez mintegy 50 x 50 cm-es darabja kiszakadt. A lemez átszúródás jellegű tönkremenetele feltehetően egy nagyobb tengelysúly alatt történt, a beton „kinyomódott” a betonacélok közül.

A lyukban a betonacélok sértetlenek és fényes, rozsdamentes felületűek voltak, melyek alapján megállapítható, hogy betonminőségi probléma okozta egy jelentős tengelyterhelés alatt a tönkremenetet. Ezt elősegítette a hiba felett látható, mindössze 3 cm vastag aszfaltréteg, mely nem tudott kellő teherelosztó hatást kiváltani.

A kilyukadás közvetlen közelében kézi ütögetéssel tovább fejthető volt a beton, a nem mérhető szilárdságú tönkrement betonzóna a teljes vég- és közbelső keresztartó közötti felületre kiterjedt a kocspálya „keréknyoma” alatt. Ezen túl a szomszédos keresztartó közben is találtunk feltáskásodott betonréteget, melyet kézzel

eltávolítva a betonkeresztmetszet közbelső része szintén porózus, morzsolható volt a pályalemez teljes vastagságában!

A kilyukadt pályalemez körül a tönkrement betonréteg bármely nagy tengelyterhelésű jármű hatására tovább töredezhet, a lyuk szélesedésével valós veszélyt jelent egy jármű, illetve tengely esetleges beszakadása.

1. kép: A kilyukadt pályalemez

A Békés Megyei Állami Közútkezelő Kht. a hibát észlelve azonnal 5 t-s súlykorlátozást vezetett be, és a kilyukadt pályalemezt az aszfalra helyezett 15 mm-s acéllemezekkel fedte, a lyuk környezetében mobil terelőelemekkel biztosította a járműforgalom lehetséges terelését.

A szomszédos keresztartóközben hasonló hibát találtunk és bár a medernyílás kissé jobb állapotú volt, az azonos korú és minőségű betonra tekintettel a Magyar Közút Hídosztálya a teljes pályalemezcsere mellett döntött.

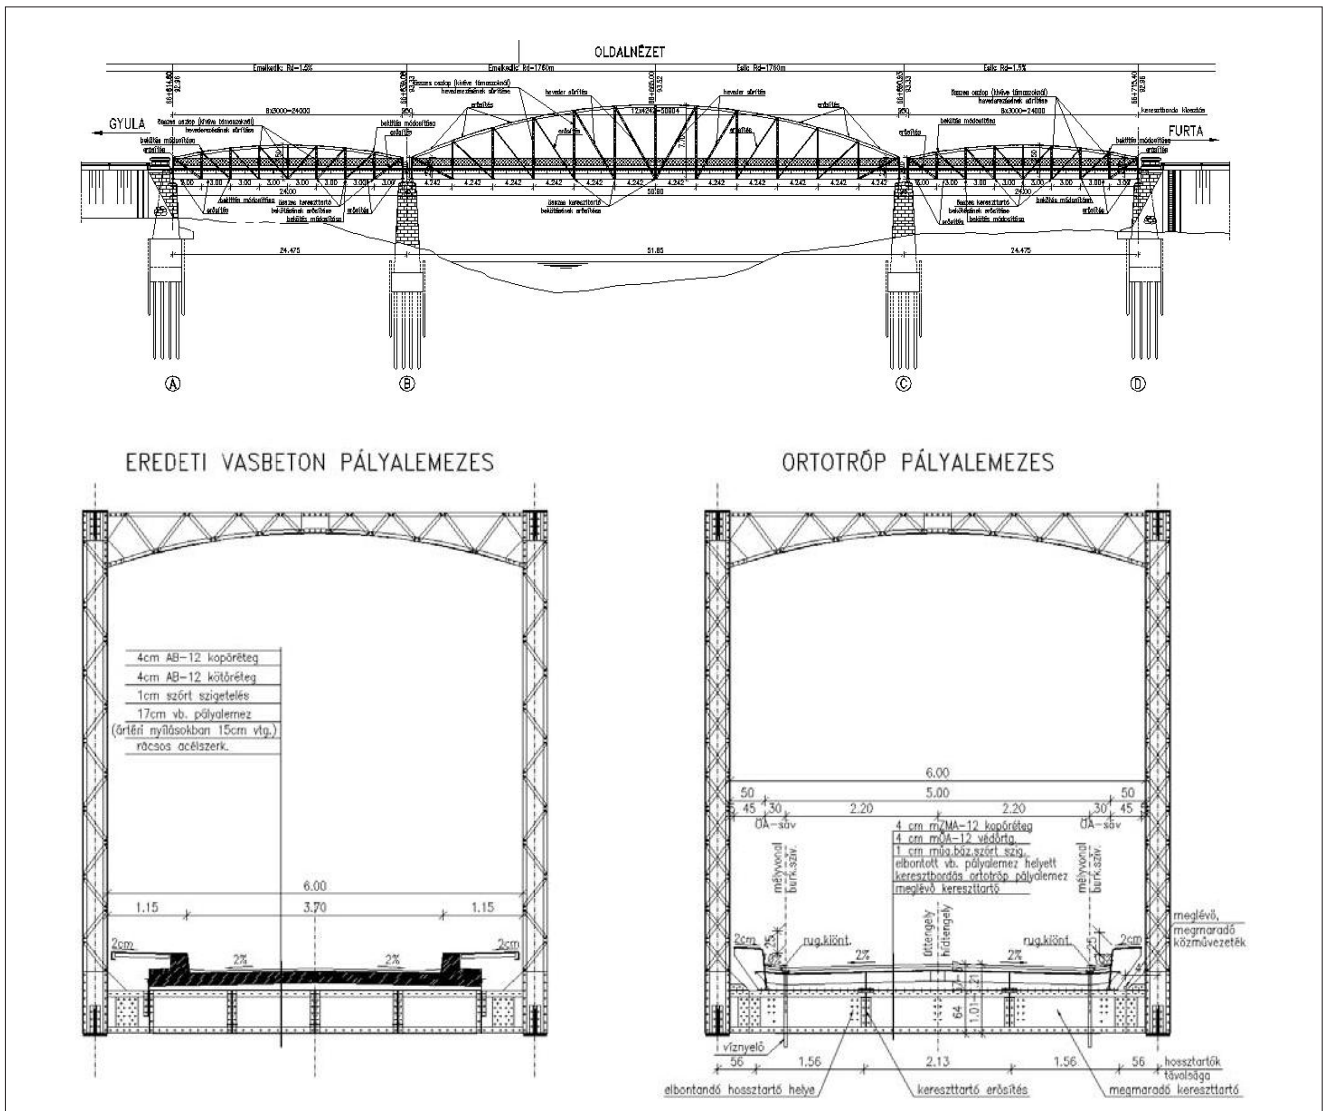
2. kép: Oldalnézet, régi és új keresztmetszet

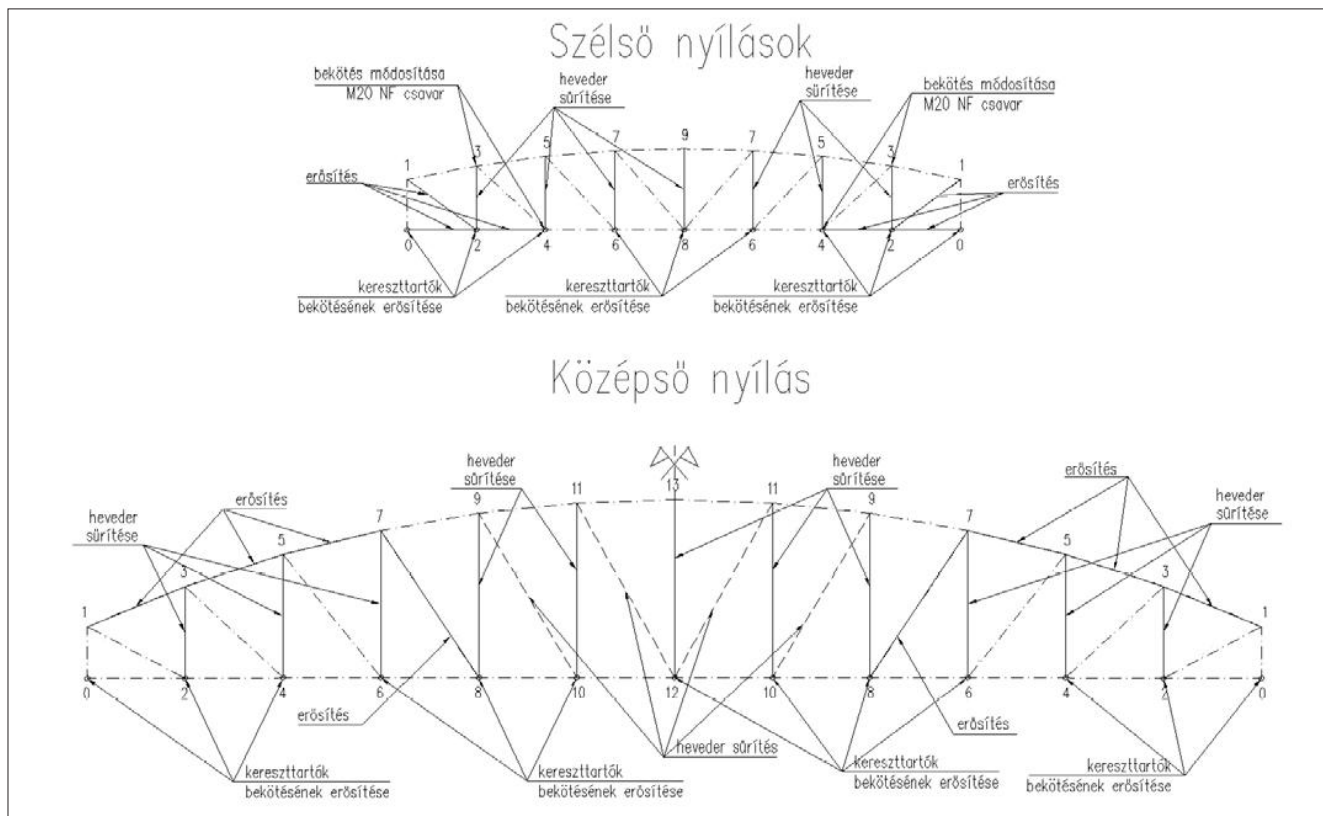
3. kép: A rácsos főtartószerkezet erősítése

- felső és alsó övlemezek egyes szakaszai,
- oszlopok,
- egyes rácsrudak,
- keresztartó-bekötések,
- keresztartó erősítése új pályalemez felfekvési helyeinél.

Az alsó övrudak erősítése hasonló módszerrel történt, az összetett szelvényű rácsos oszlopok erősítése a rácsrudak „X” rácozásúra történő sűrítésével készült.

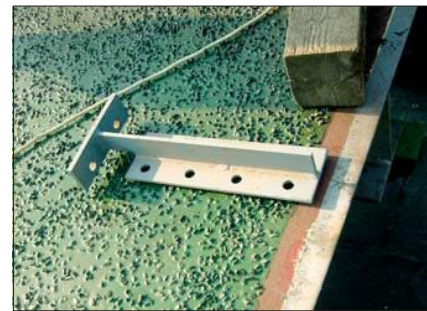
6. kép: A felfekvés alatti erősítő szelvény felrögzítésre vár

A keresztartókat a bekötésüknél, illetve a új ortotrop pályalemez feltámaszkodási pontjai alatt kellett erősíteni.

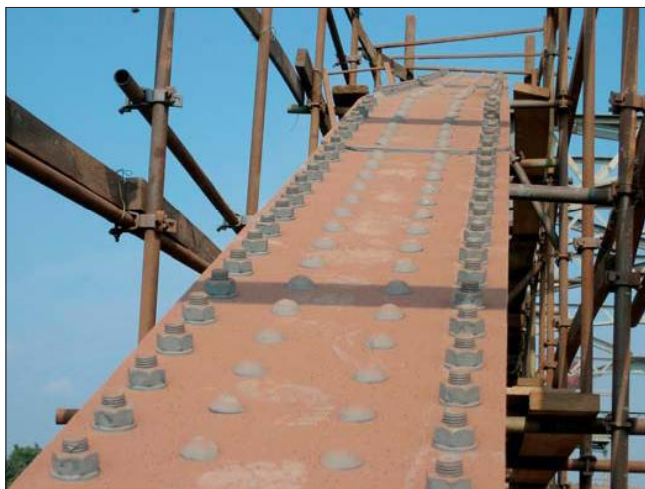
4. kép: A rácsos főtartó felső övének erősítése a régi szegecsek kifűrésével, új erősítő szögvas felcsavarozásával a felső övelemekre

A felső övrudak erősítése a felső övlemezben a szélső szegecsek kifúrásával és azok helyén NF csavarokkal rögzített pótlólágos erősítő szögvas szelvények elhelyezésével történt. A

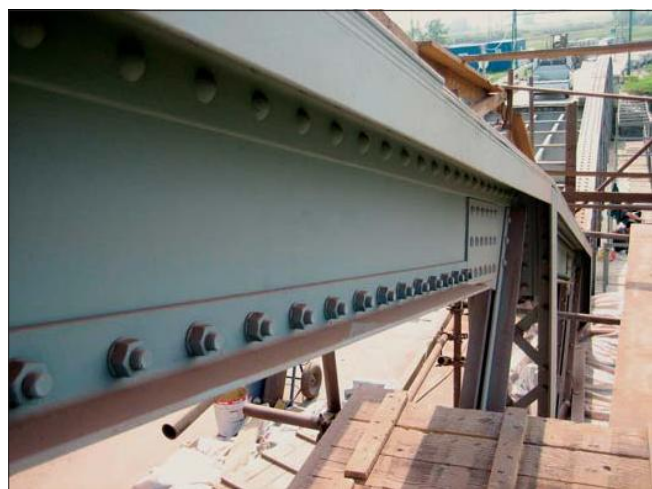
5. kép: A felső öv gerincének erősítése

gerinclemezek alsó szabad élére szintén erősítő szögacélok kerültek.

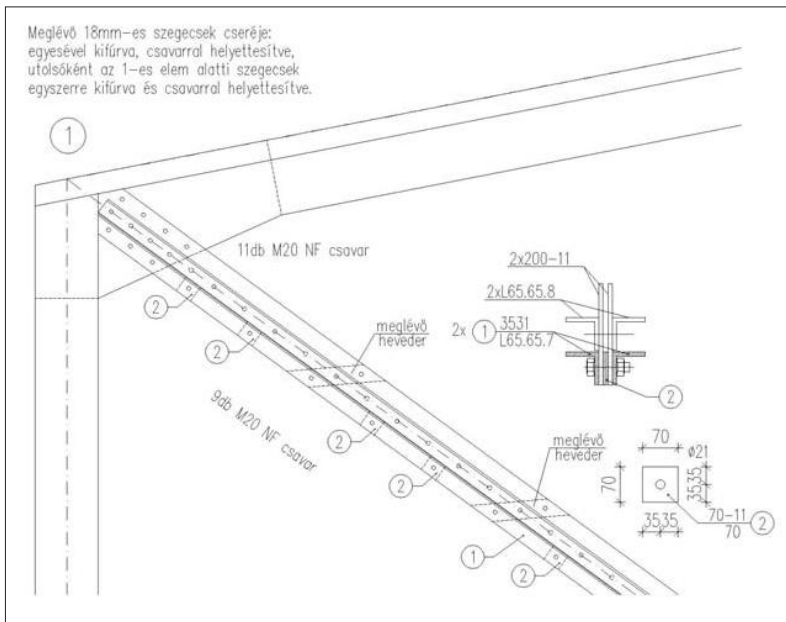
7. kép: Rácsrúdbekötés erősítésének tervrészlete

A rácsrudak erősítése volt a beavatkozás legkritikusabb része, ugyanis itt

nem csak a rudakat, hanem azok bekötését is erősíteni kellett.

A statikai vizsgálatok során kiháztuk, hogy ezen beavatkozás a szerkezet vasbeton pályalemeztől megfosztott, jelentősen tehermentesített szakaszában történt, hiszen ekkor volt olyan statikai állapot, mikor az erősítések elhelyezése előtt a meglévő szegecsek kifűrésével előbb gyengítettük a bekötéseket, hogy az új erősítő szelvények és bekötésük elhelyezhető legyen.

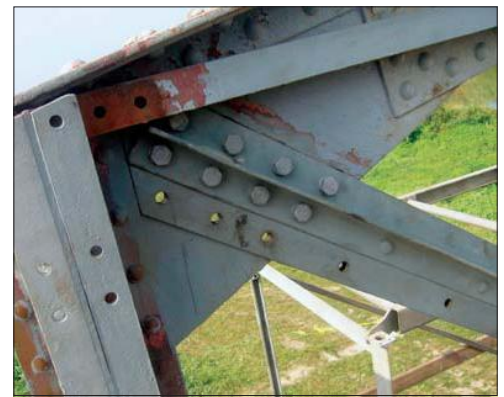
8. kép: Rácsrúdbekötés, ideiglenes állapotban, megfigyelhető, hogy a szegecsek helyett már csavarok vannak, tehát ez már az utolsó előtti fázis az erősítő szelvény felhelyezése előtt

A szegecsek kifúrása egyes helyeken csak több lépcsőben történhetett, hogy bármely állapotban kellő biztonságú legyen a bekötés.

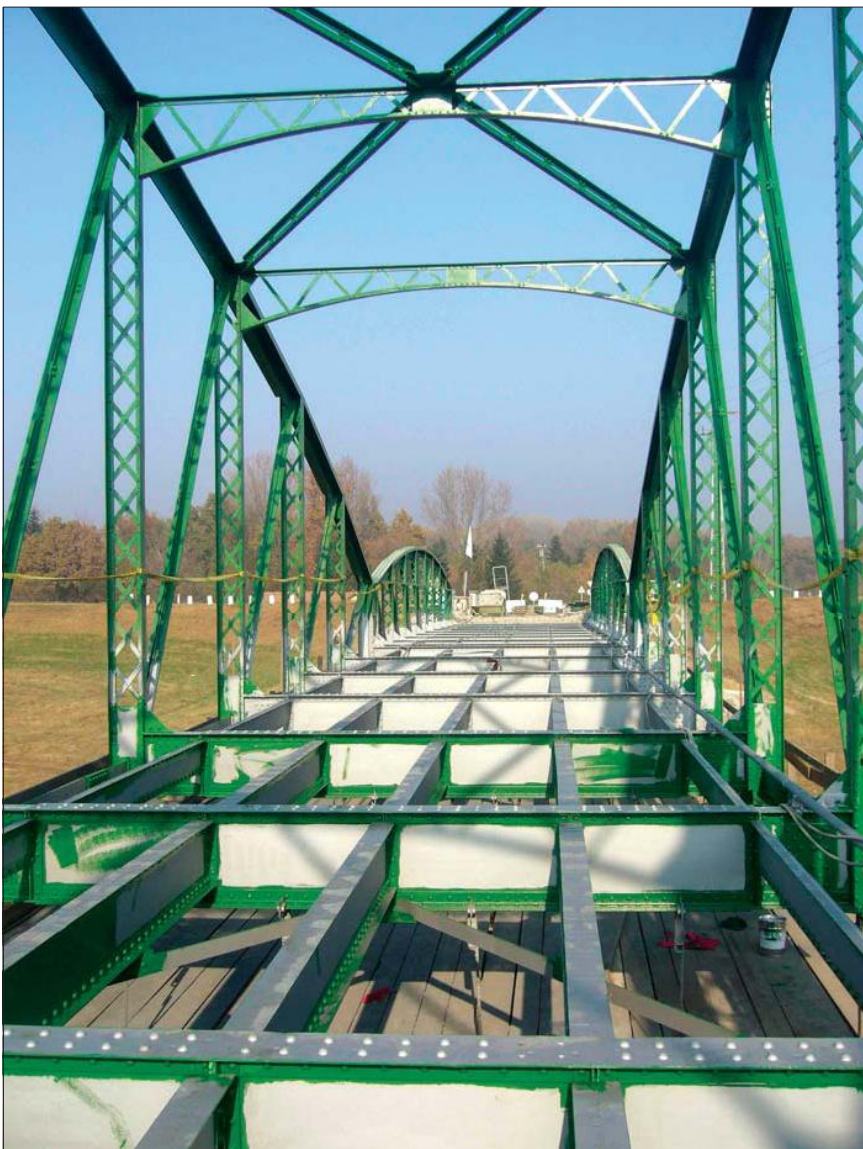
9. kép: A vasbeton pályát már eltávolították, készül a felszerkezet korrózióvédelme

A felszerkezet erősítése után következett az acélszerkezet festésének helyreállítása. A felületek tisztítása a környezet védelmében a híd „becsmagolásával” történt.
