REMETEI FEKETE-KÖRÖS-HÍD PÁLYALEMEZCSERÉJE

DECK SUBSTITUTION OF THE FEKETE-KÖRÖS BRIDGE AT REMETE

A rácsos acél főtartós Remetei Fekete-Körös-híd vasbeton pályalemeze kilyukadt, tönkrement.

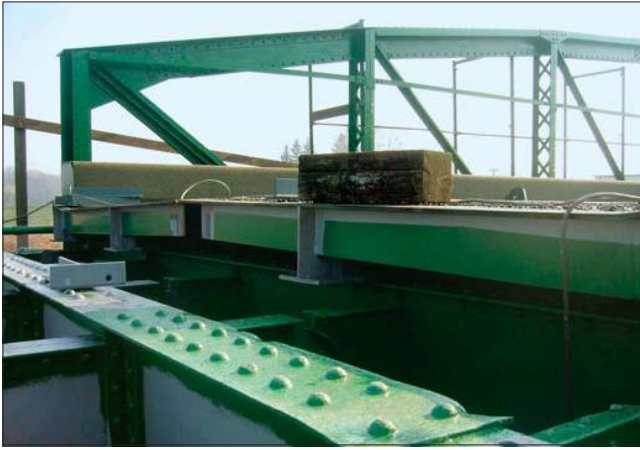
10. kép: Pályalemez keresztmetszete

A pályalemez főtartói egymástól 1,56+2,13+1,56 m-re vannak. A szélső nyílásokban (ártéri hidak) a szélső főtartók ~61 cm magasak, a közbelső két főtartó ~25 cm magas. A meder-nyílásban (középső) a híd hosszúságából adódóan a főtartók változó magasságúak, a szélsők 61–74 cm, a köz-

belső 25-38 cm magasak. Az alsó övük 200–16 méretű, gerincük 10 mm vastag. A pályalemez és a szegélylemez 12 mm vastag. Az ortotrop pályalemez keresztbordáinak kiosztása igazodik a rácsos tartó kereszttartóinak kiosztásához, a szélső nyílásokban 300 mm-ként vannak elhelyezve, a középső nyílásban 283 mm-ként, méretük 150–10. A pályalemezbe a dilatációk előtt a mélyvonalban elhelyezve víznelőköt építettek.

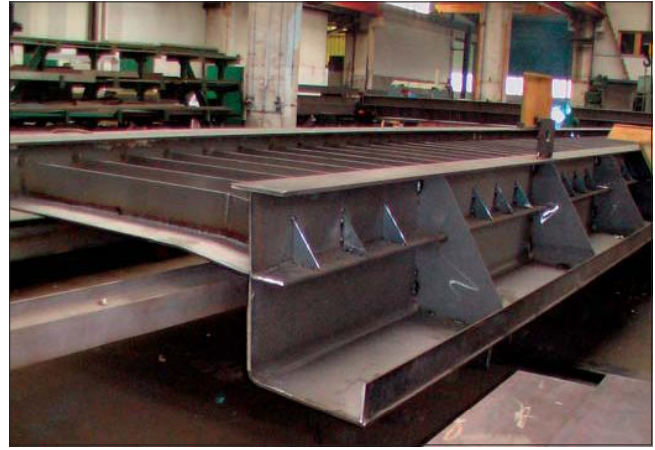
11. kép: Pályalemez gyártása

A szélső nyílásokban a pályalemez két-két, a középső nyílásban négy gyártási egységre bontható. A hosszirányú felosztás a hídtengelynél, a középső nyílásban keresztirányban a híd közepe környezetében történik. Az elemek szélessége 3,0 m, hosszuk max. 26,0 m.

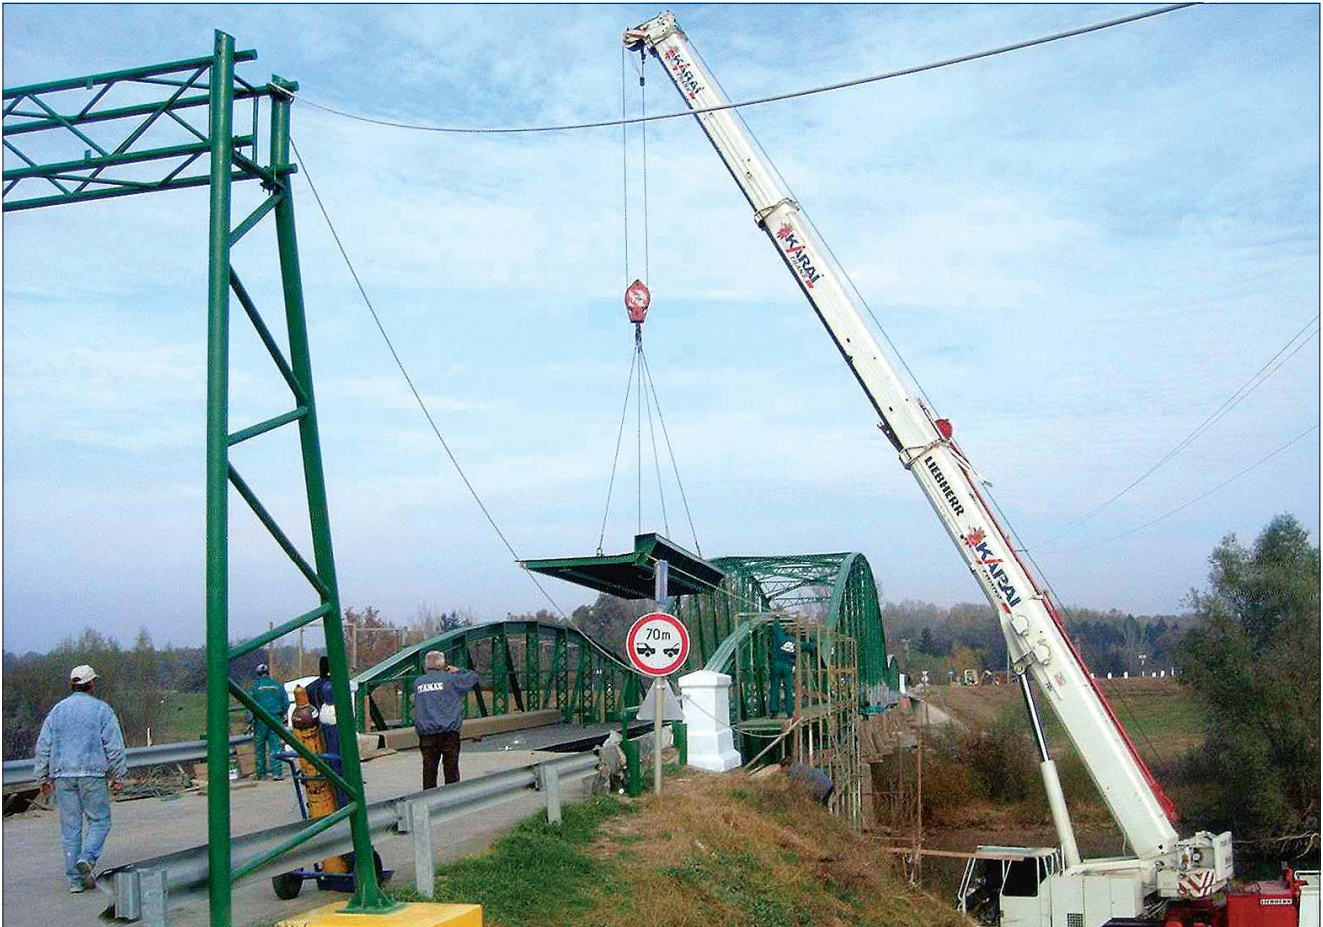
A pályalemezdarabokat a helyszínre szállítva az ártérről daruzva történt az elhelyezés.

12. kép: Pályalemez-beemelés

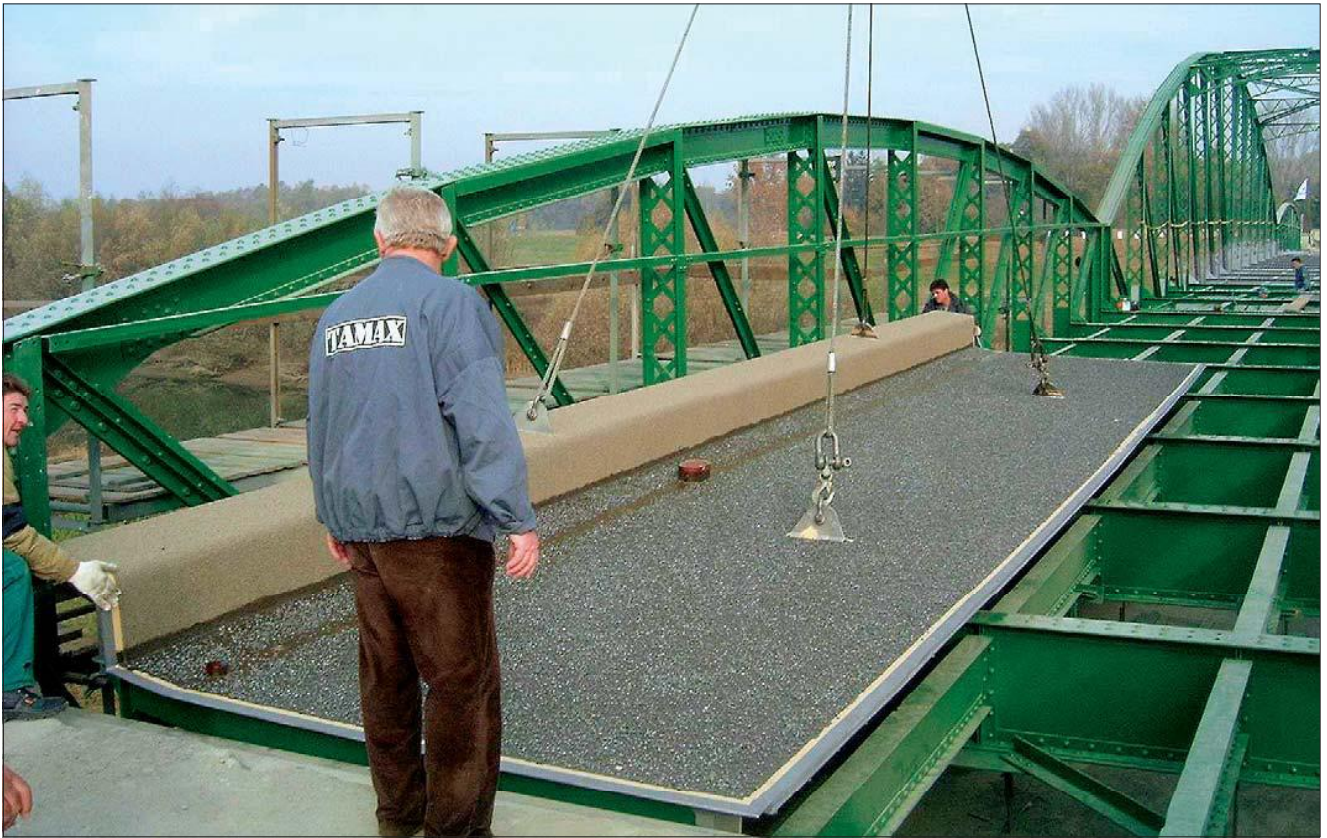
13. kép: Az első beemelt pályatábla

A pályatáblákat a keresztartók felső övében, terv szerinti helyen előre kifűrt szegecslyukaihoz illesztették a keresztartó gerincére előre elhelyezett, felszavazott erőátadást biztosító kiegészítő erősítő szelvények segítségével.

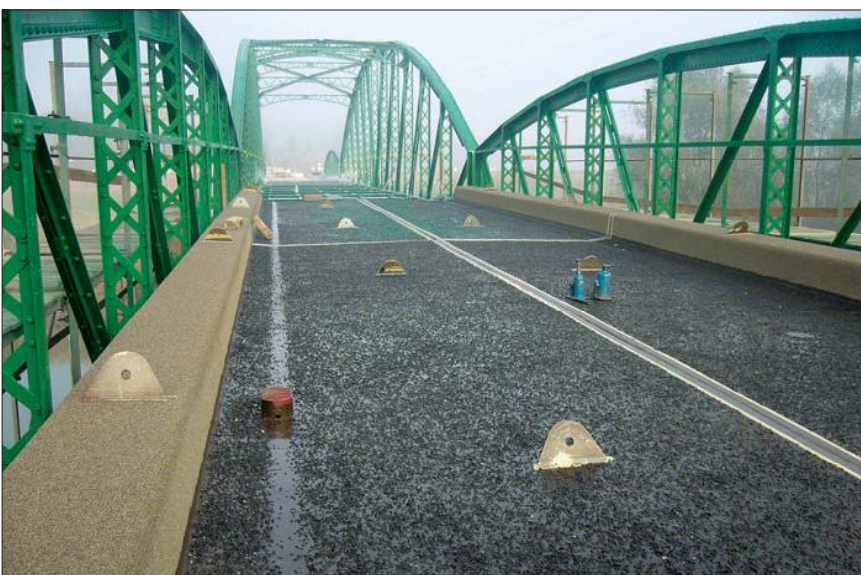
14. kép: Az elhelyezett pályatáblák még a aszfaltozás előtt

A pályatáblákat felszerkezeti egységként hossz és keresztirányú varratokkal illesztették, majd az „emelőfülek” eltávolítása után következhetett

az út pályaburkolatát képező kétszer 4 cm-es öntöttaszfalt készítése.
